Protipovodňová opatření na Malé Straně a Kampě Přeložky inženýrských sítí

Flood control measures at the Lesser Town and Kampa

Relocation of underground services

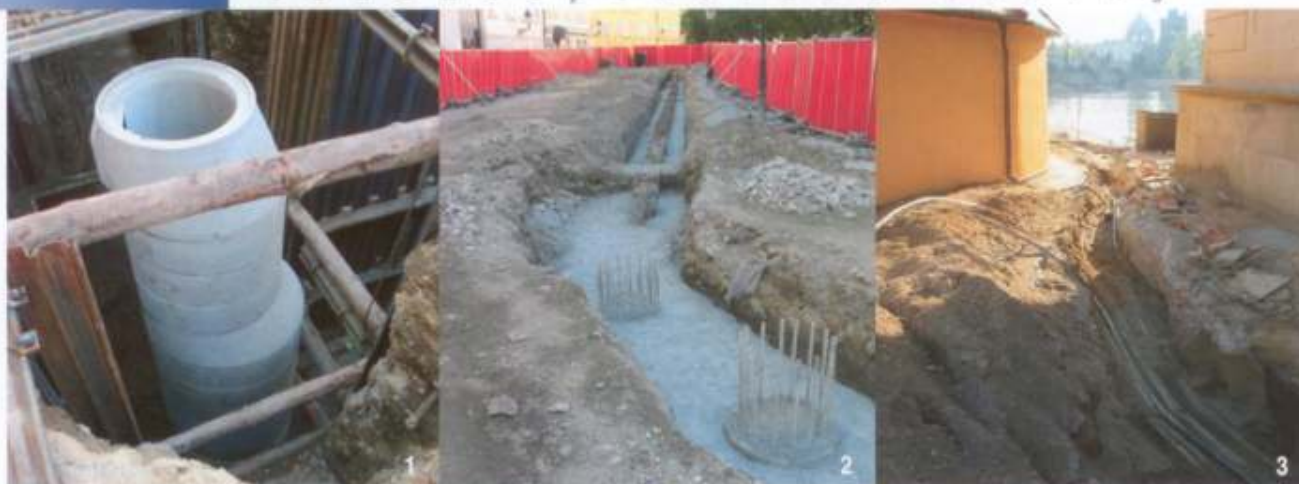
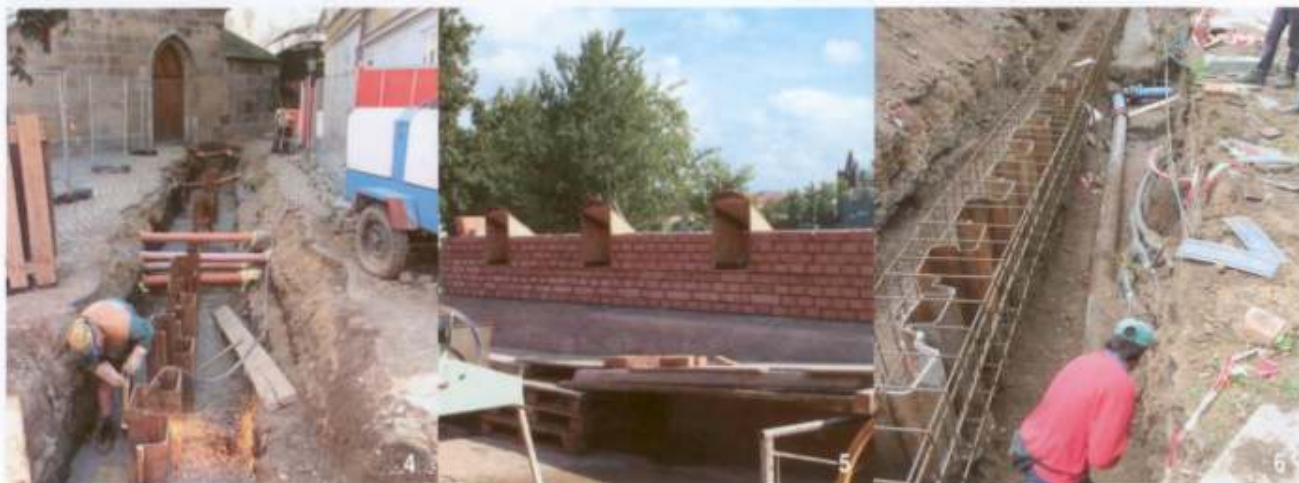
1/ Z důvodu kolize se stávající kanalizací na náměstí Kampa bylo nutné vybudovat novou kanalizační síť včetně nových šachet v hloubce 5,5 m.

2/ Ukázka střídání technologií pro podzemní stěny z důvodů křížení sítí – štětové stěny nahrazena pilotovou. Při práci na náměstí Kampa bylo třeba vyjmout základy.

3/ Vykop u Lichtenštejnského paláce: u tratistanice vznikla kolize s kabely MN, VO. Vzhledem k nemožnosti provedení přeložek bylo nutné přeložit celou tratistanici.

4/ V úseku štětové stěny z náměstí Kampa na příř. Karlova mostu bylo třeba překonat křížení s vodovodním řádem, plynovodem, rozvody NN a rozvody VO.

5/ Část nové barokní zdi, která vede od ulice Řiční k objektu Rybářského svazu. Ze zbytku zachovalé části barokní zdi, která byla poničena povodní byly pod dohledem pracovníků památkové péče sejmuty staré tvary střihů a jako repliky byly použity do nové vyzděné zdi. Každá střílna měla jiný tvar.

6/ Neplánovaná kolize s vodovodním řádem v parku Kampa.
